VŠB – Technická univerzita Ostrava
Fakulta stavební
Katedra geotechniky a podzemního stavitelství

Deformační odezva tunelu Ejpovice na ražbu severní tunelové trouby

Deformation Response of Ejpovice Tunnel to the Excavation of the
North Tunnel Tube

Ostrava 2017

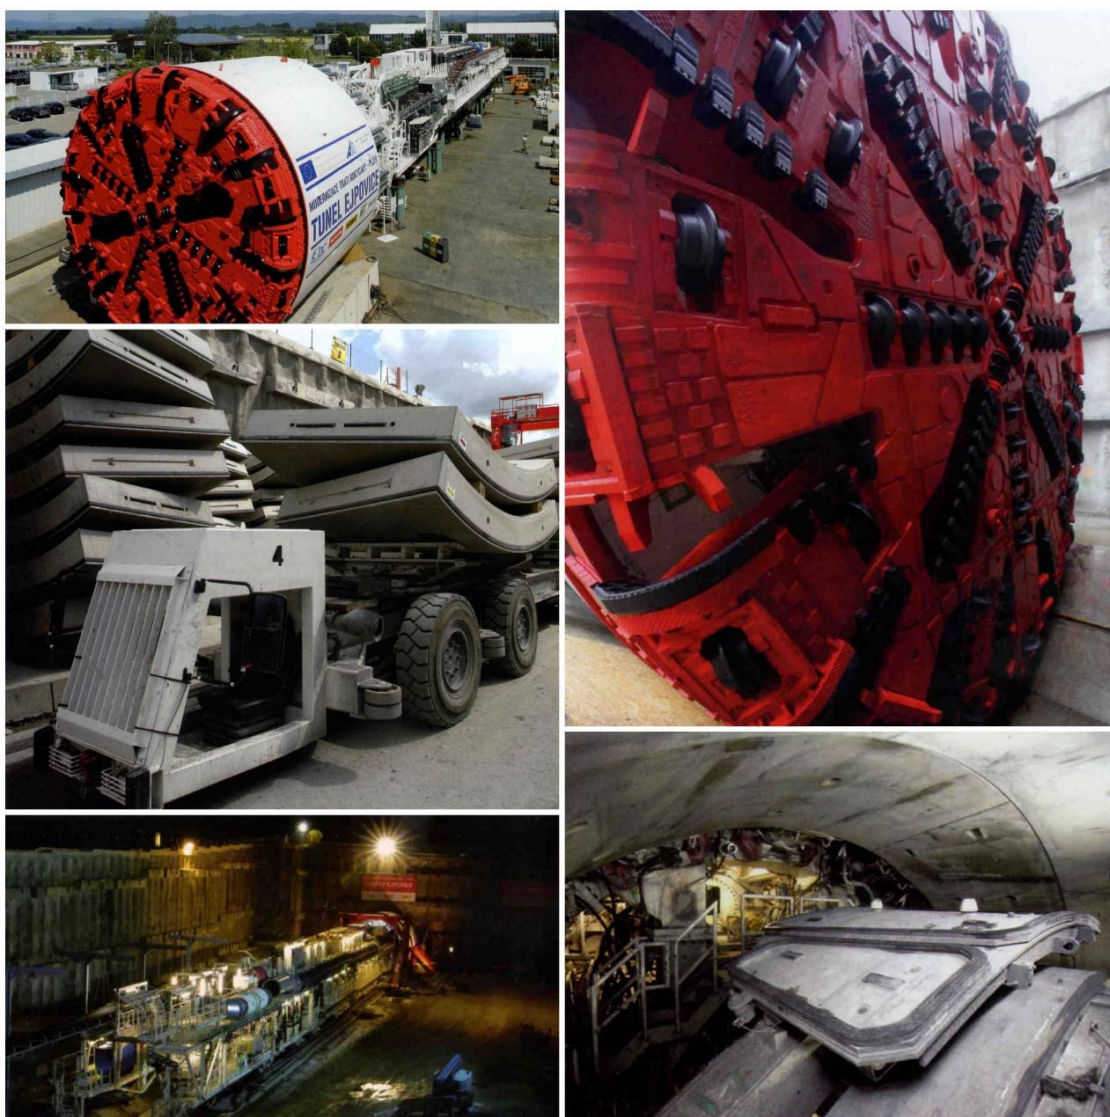
Obrázek 1.7. Ukázka tunelovacího štítu, hlavy štítu a tunelového ostění [3]

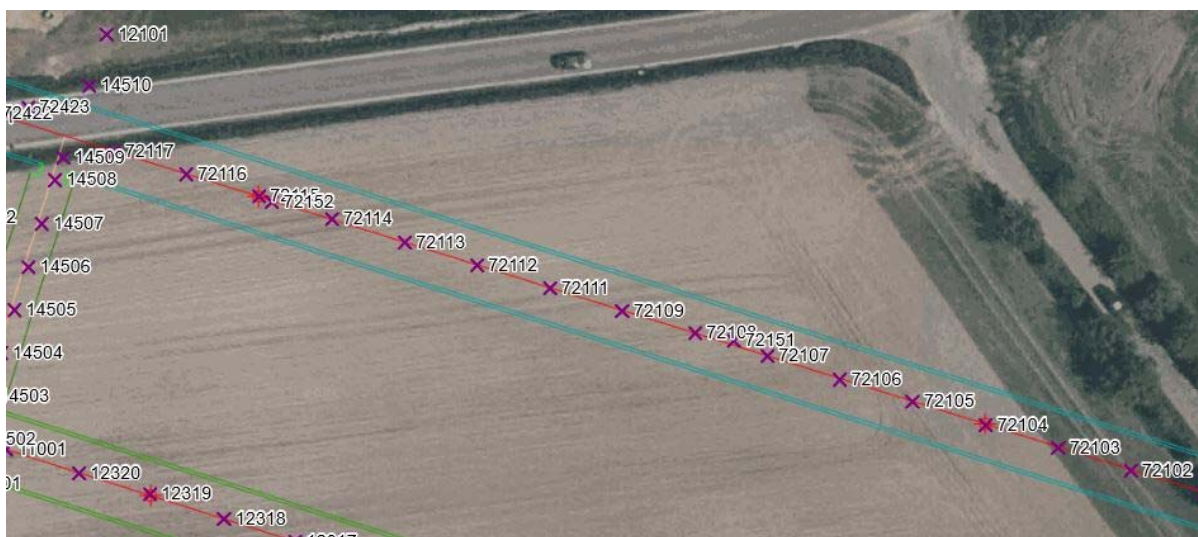
Obrázek 2.1. Rozložení měřených bodů pomocí automatické totální stanice [3]
